Preußensäulen

Diese Veröffentlichung, die bedauerlicherweise nicht die Namen der Verfasser trägt, möchte ich unter meinem Namen www.carlo-wloch.de in der Reihenfolge der Veröffentlichung nehme ich dazu nachfolgend Stellung (die Fakten).

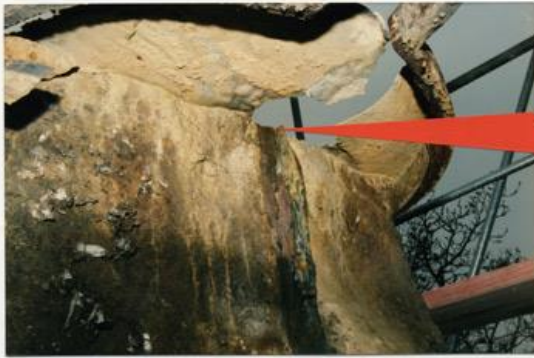
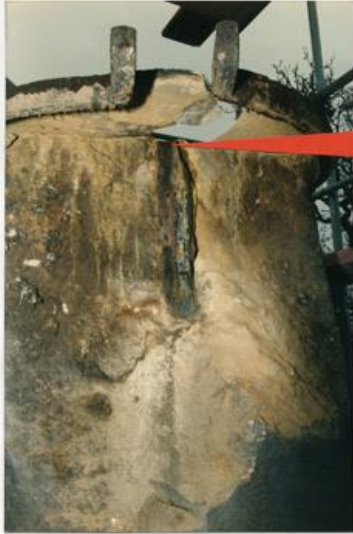
Obere Säulentrommel
Neukamp

Unterhalb des Kapitells im Säulenbereich (Neukamp): (Dieser Bereich wurde bei der Restaurierung mit Altteilen (Originalen) verklebt)

deutlich sichtbar
der verrostete rechte
Dübel mit noch im Ei-
senring liegender Blei-
platte zwischen Säule
und Kapitell

Die Verbolzung des Ei-
senrings ist aufgesprent.

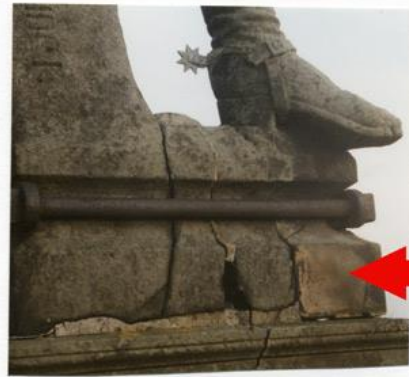
Transportschaden
vermutlich 1854

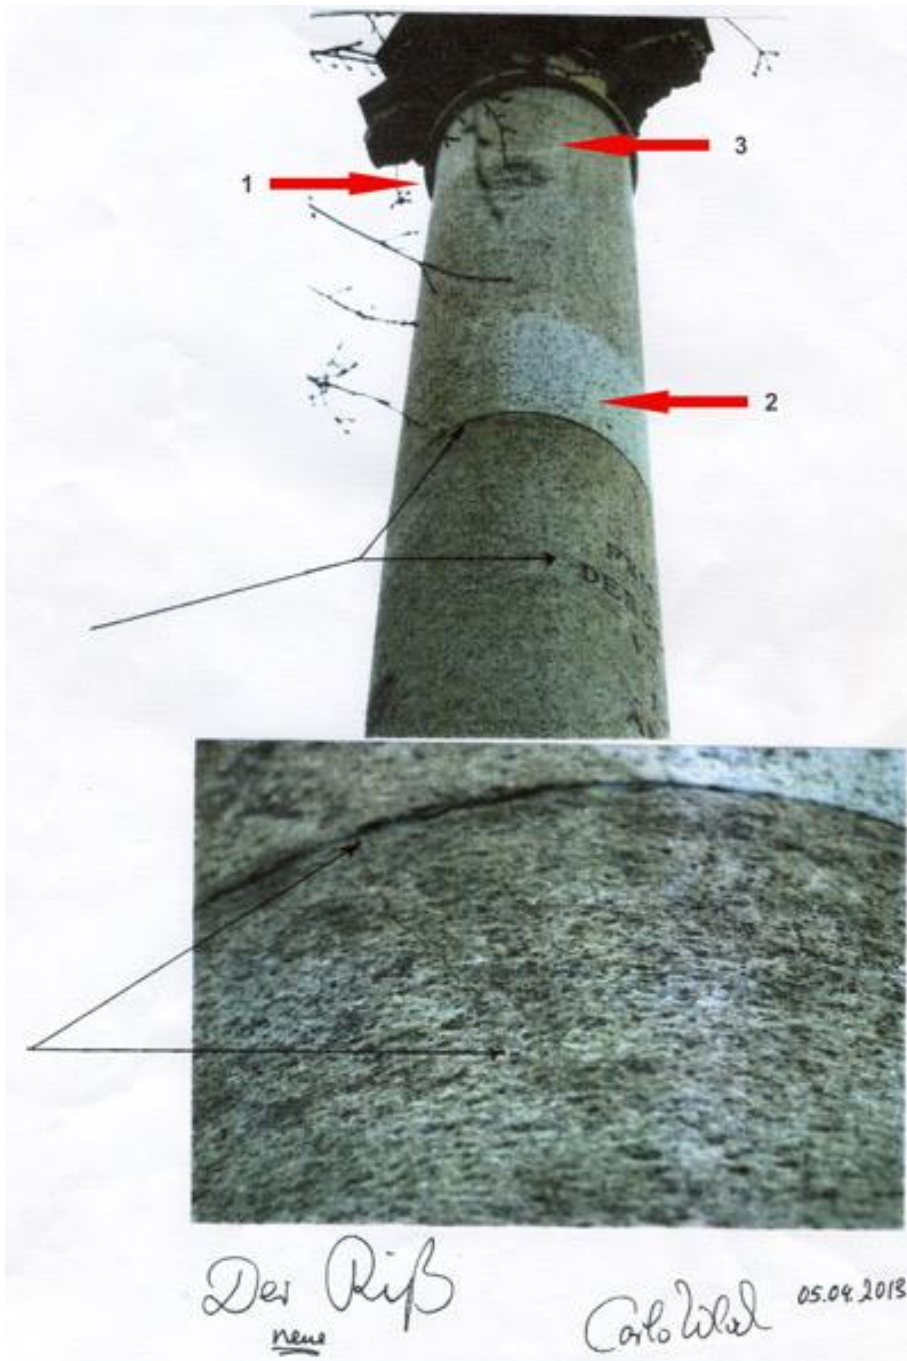
1 +2 Neue Ergänzung mit
Originalmaterial
3 "sanierter Riss"

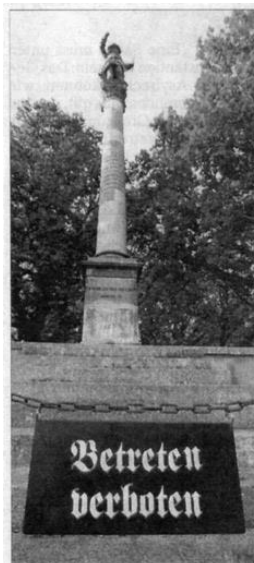
„Betreten verboten“ steht auf dem Schild, das neuerdings den Zutritt zur Preußensäule in Neukamp untersagt.
