Preußensäulen

Diese Veröffentlichung, die bedauerlicherweise nicht die Namen der Verfasser trägt, möchte ich unter meinem Namen www.carlo-wloch.de in der Reihenfolge der Veröffentlichung nehme ich dazu nachfolgend Stellung (die Fakten).

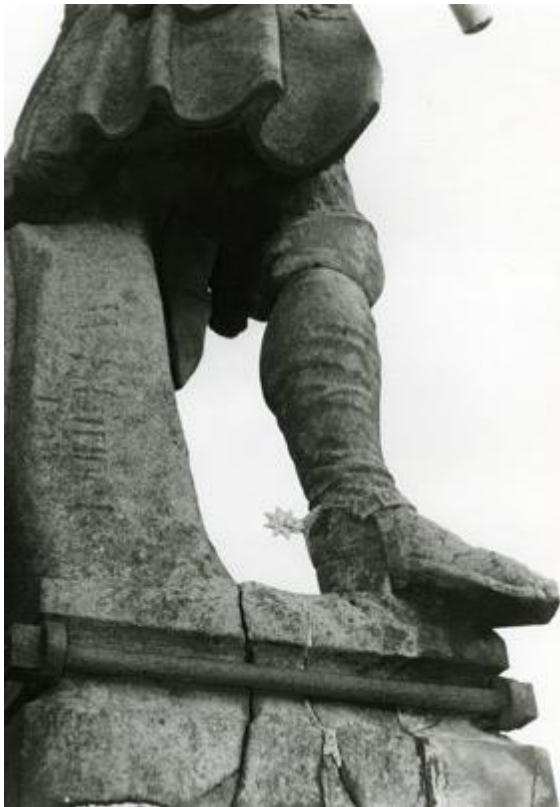
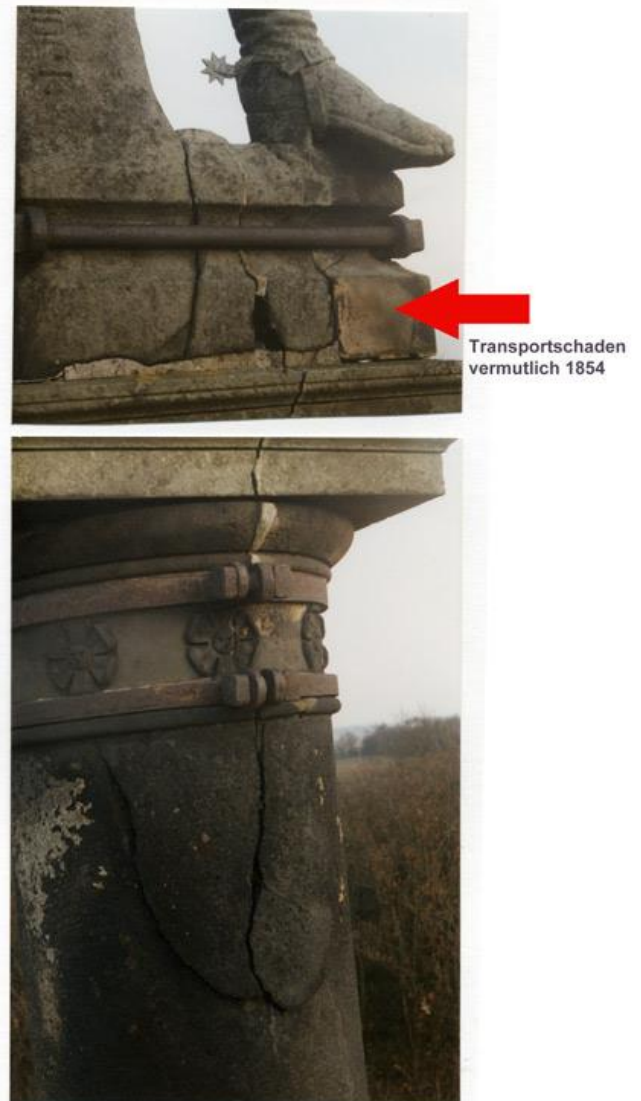
a) Bereits bei der Aufstellung (1854) des Standbildes kam es zu schwersten Beschädigungen am rechten Bein sowie im Plinthenbereich. Hier schon bzw. kurz nach der Aufstellung, gab es erste Sicherungsmaßnahmen (Eisenringe und Verbolzungen). Es wurde sogar die erste Fassung Metall-Kapitelle gegen Sandstein-Kapitelle ausgetauscht. Am Neukamper Denkmal gab es aus der frühen Standzeit ebenfalls ähnliche und sehr aufwendige Sicherungsmaßnahmen (1943 – Anbringung eines weiteren Eisenringes unterhalb des Kapitells).

Unterhalb des Kapitells im Säulenbereich (Neukamp): (Dieser Bereich wurde bei der Restaurierung mit Altteilen (Originalen) verklebt)

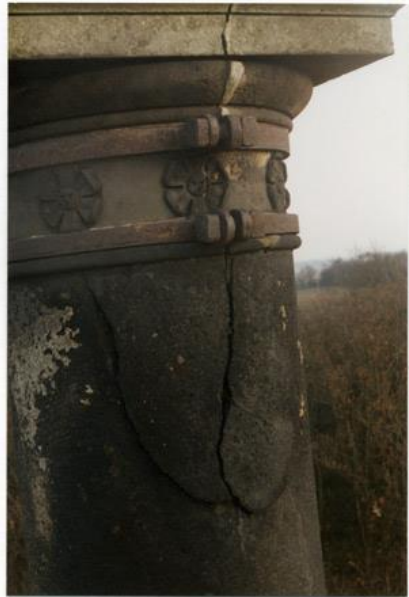
Transportschaden
vermutlich 1854

1 +2 Neue Ergänzung mit
Originalmaterial
3 "sanierter Riss"
